**Акт осмотра залогового имущества  
(автомобиля марки CHANGAN Uni-V, VIN: LS5A2DKE3RA215763)**

Дата составления: «10» июля 2025 г.  
Место составления: Волгоградская область, г. Волжский  
Финансовый управляющий: Салов Алексей Геннадьевич (утверждён определением Арбитражного суда Волгоградской области от 13.05.2025 по делу № А12-7897/2025)

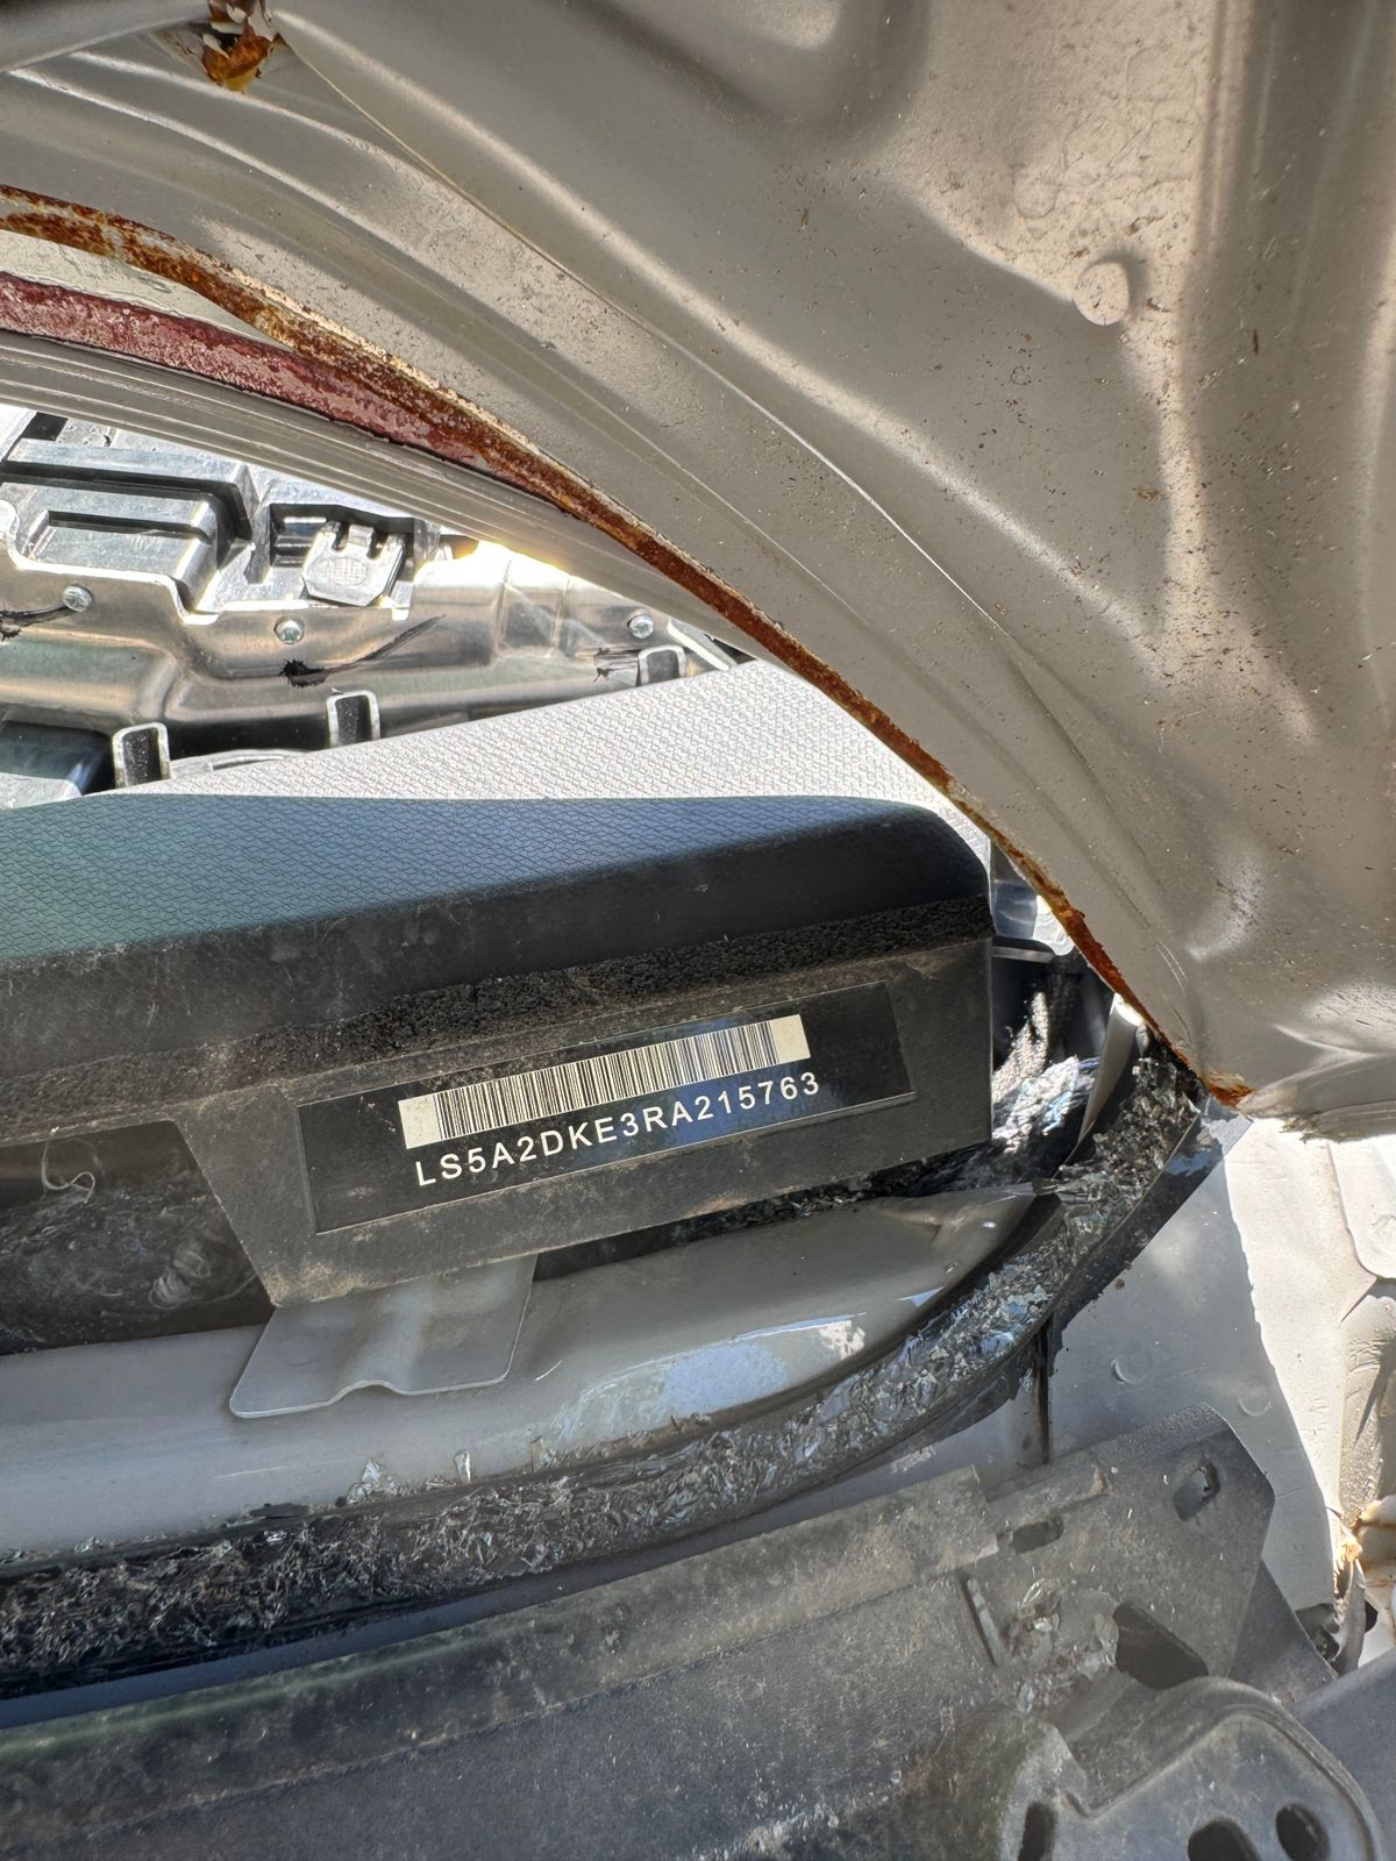
LS5A2DKE3RA215763

- 3. Обстоятельства осмотра:**
- Осмотр произведён по фактическому местонахождению транспортного средства на открытой площадке.  
Идентификация автомобиля произведена по VIN-номеру, нанесённому на кузов в моторном отсеке.

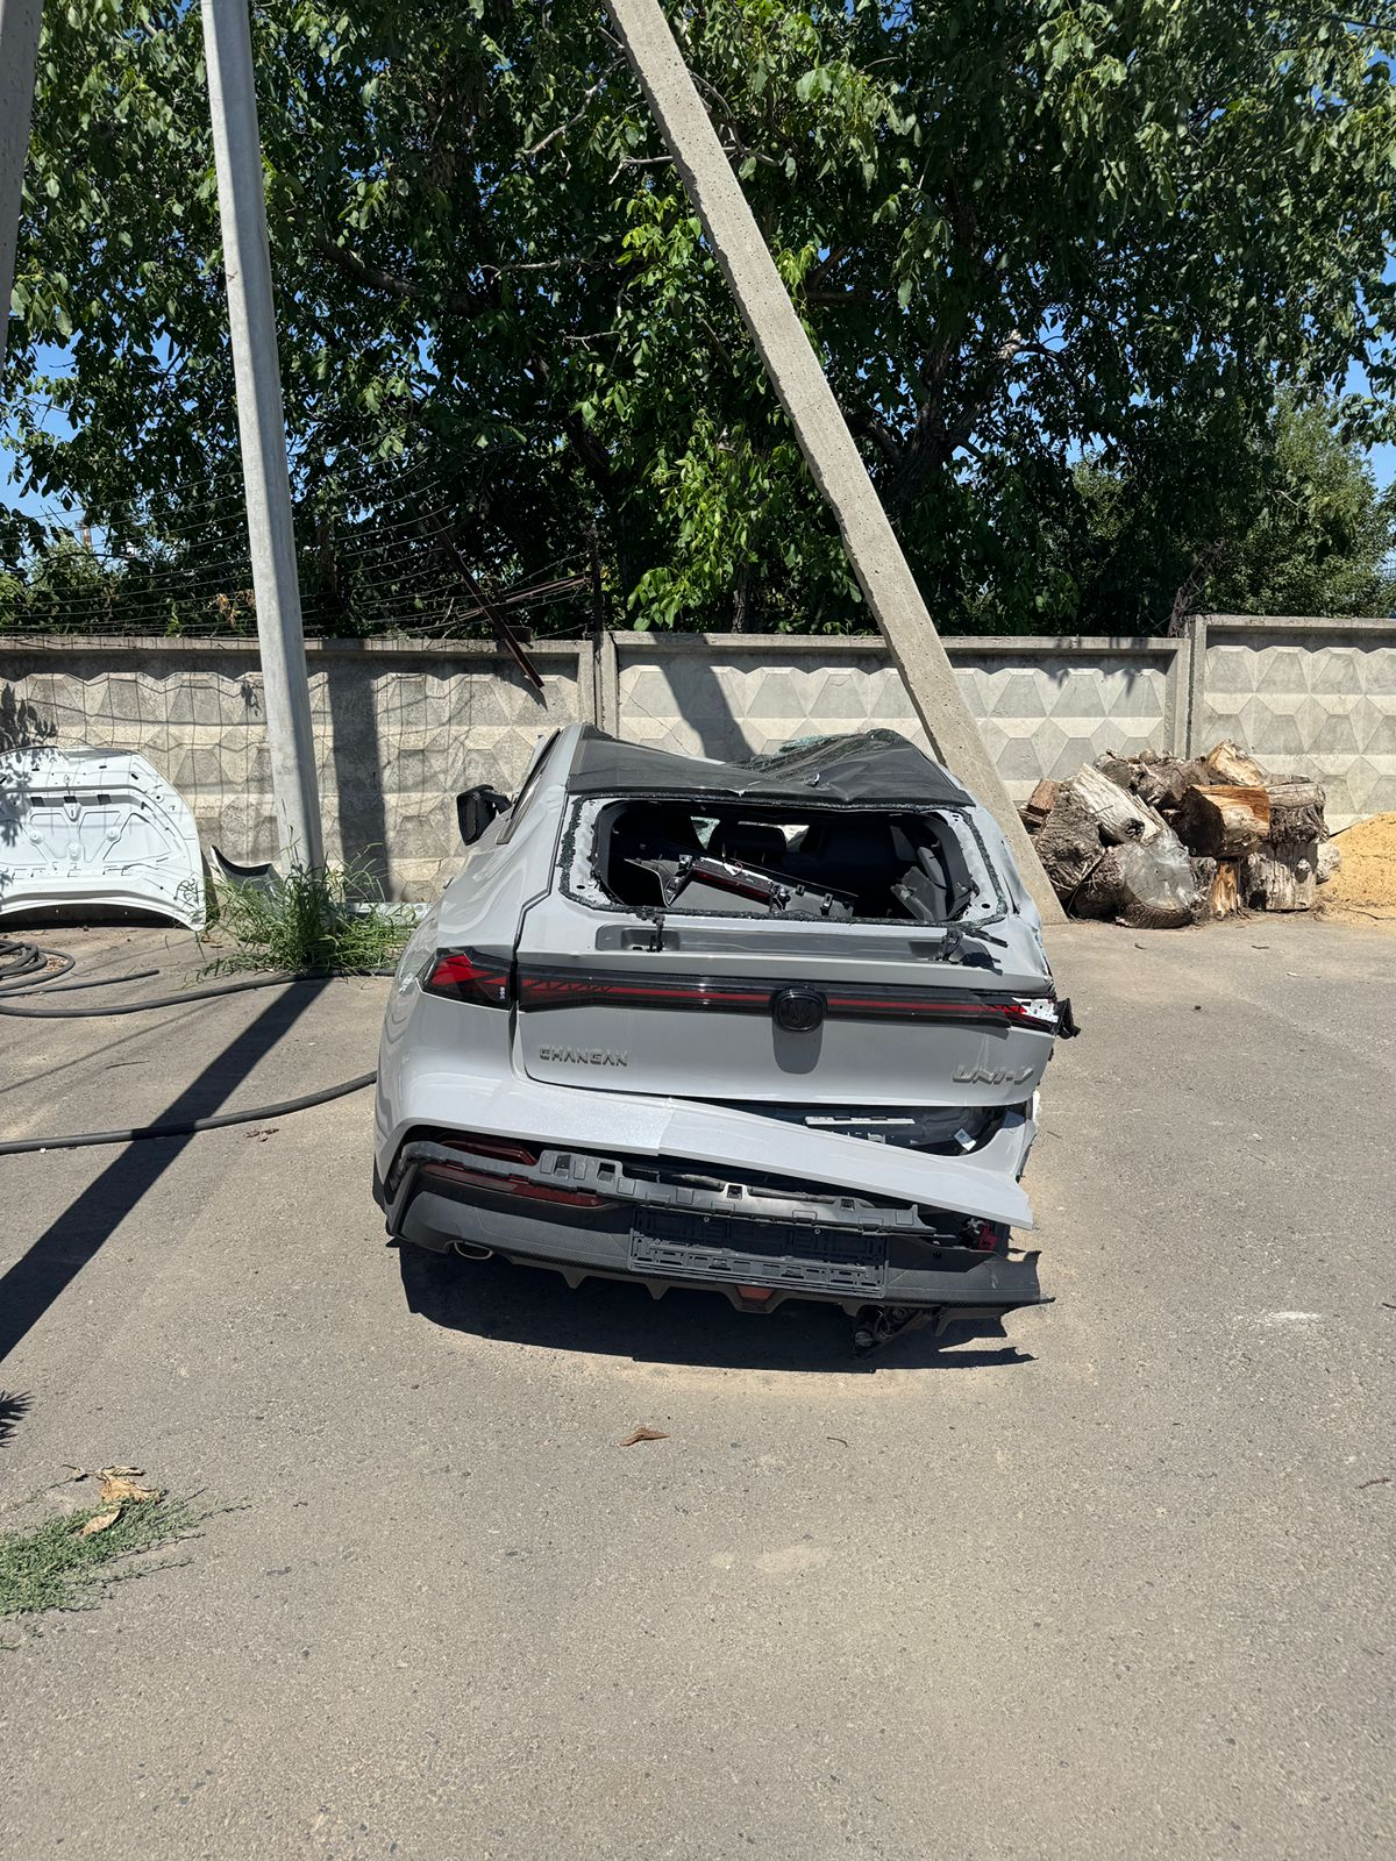
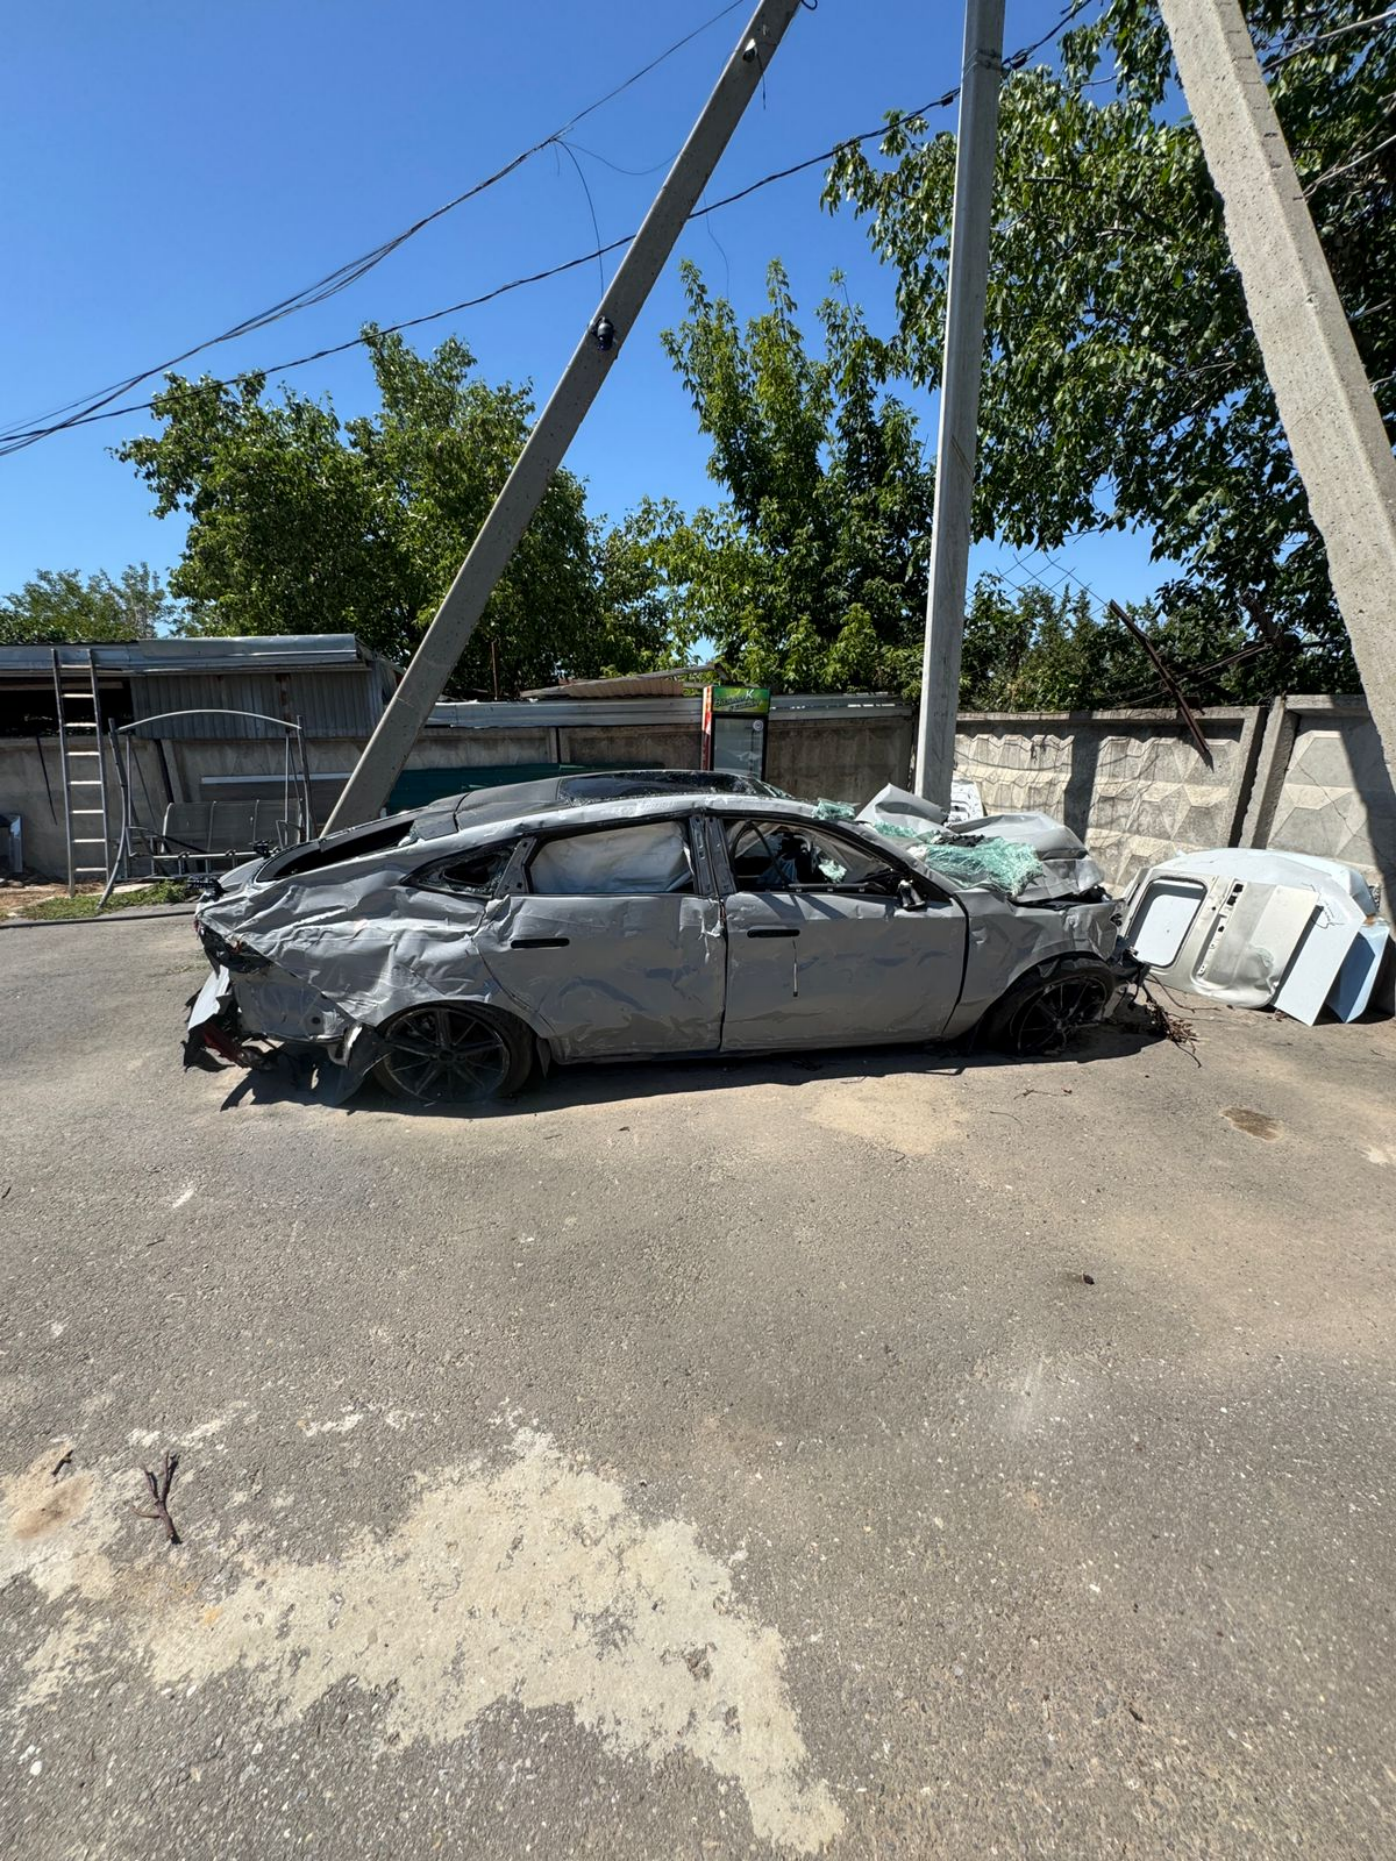
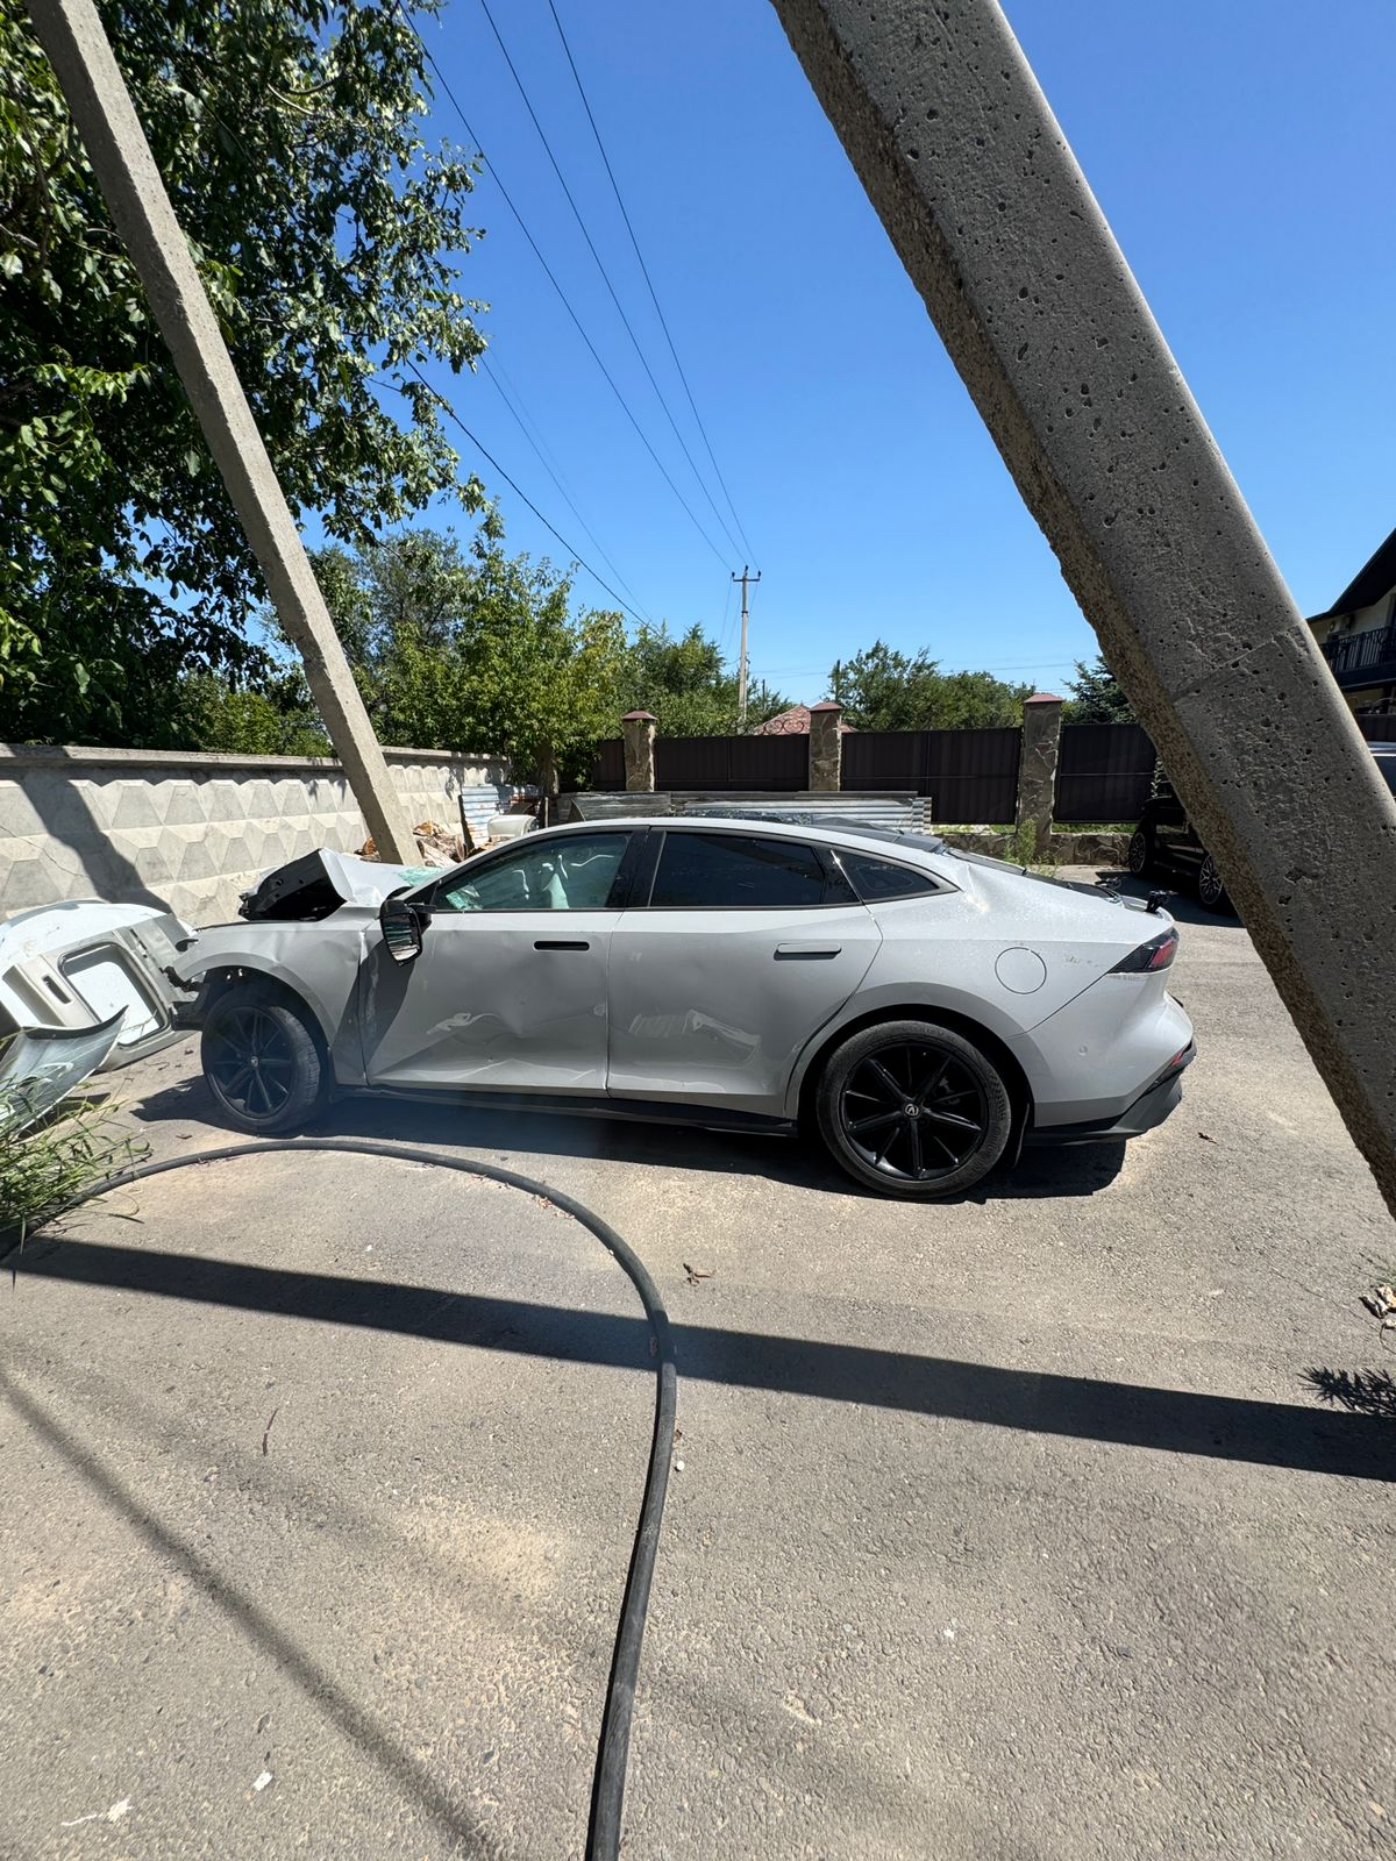
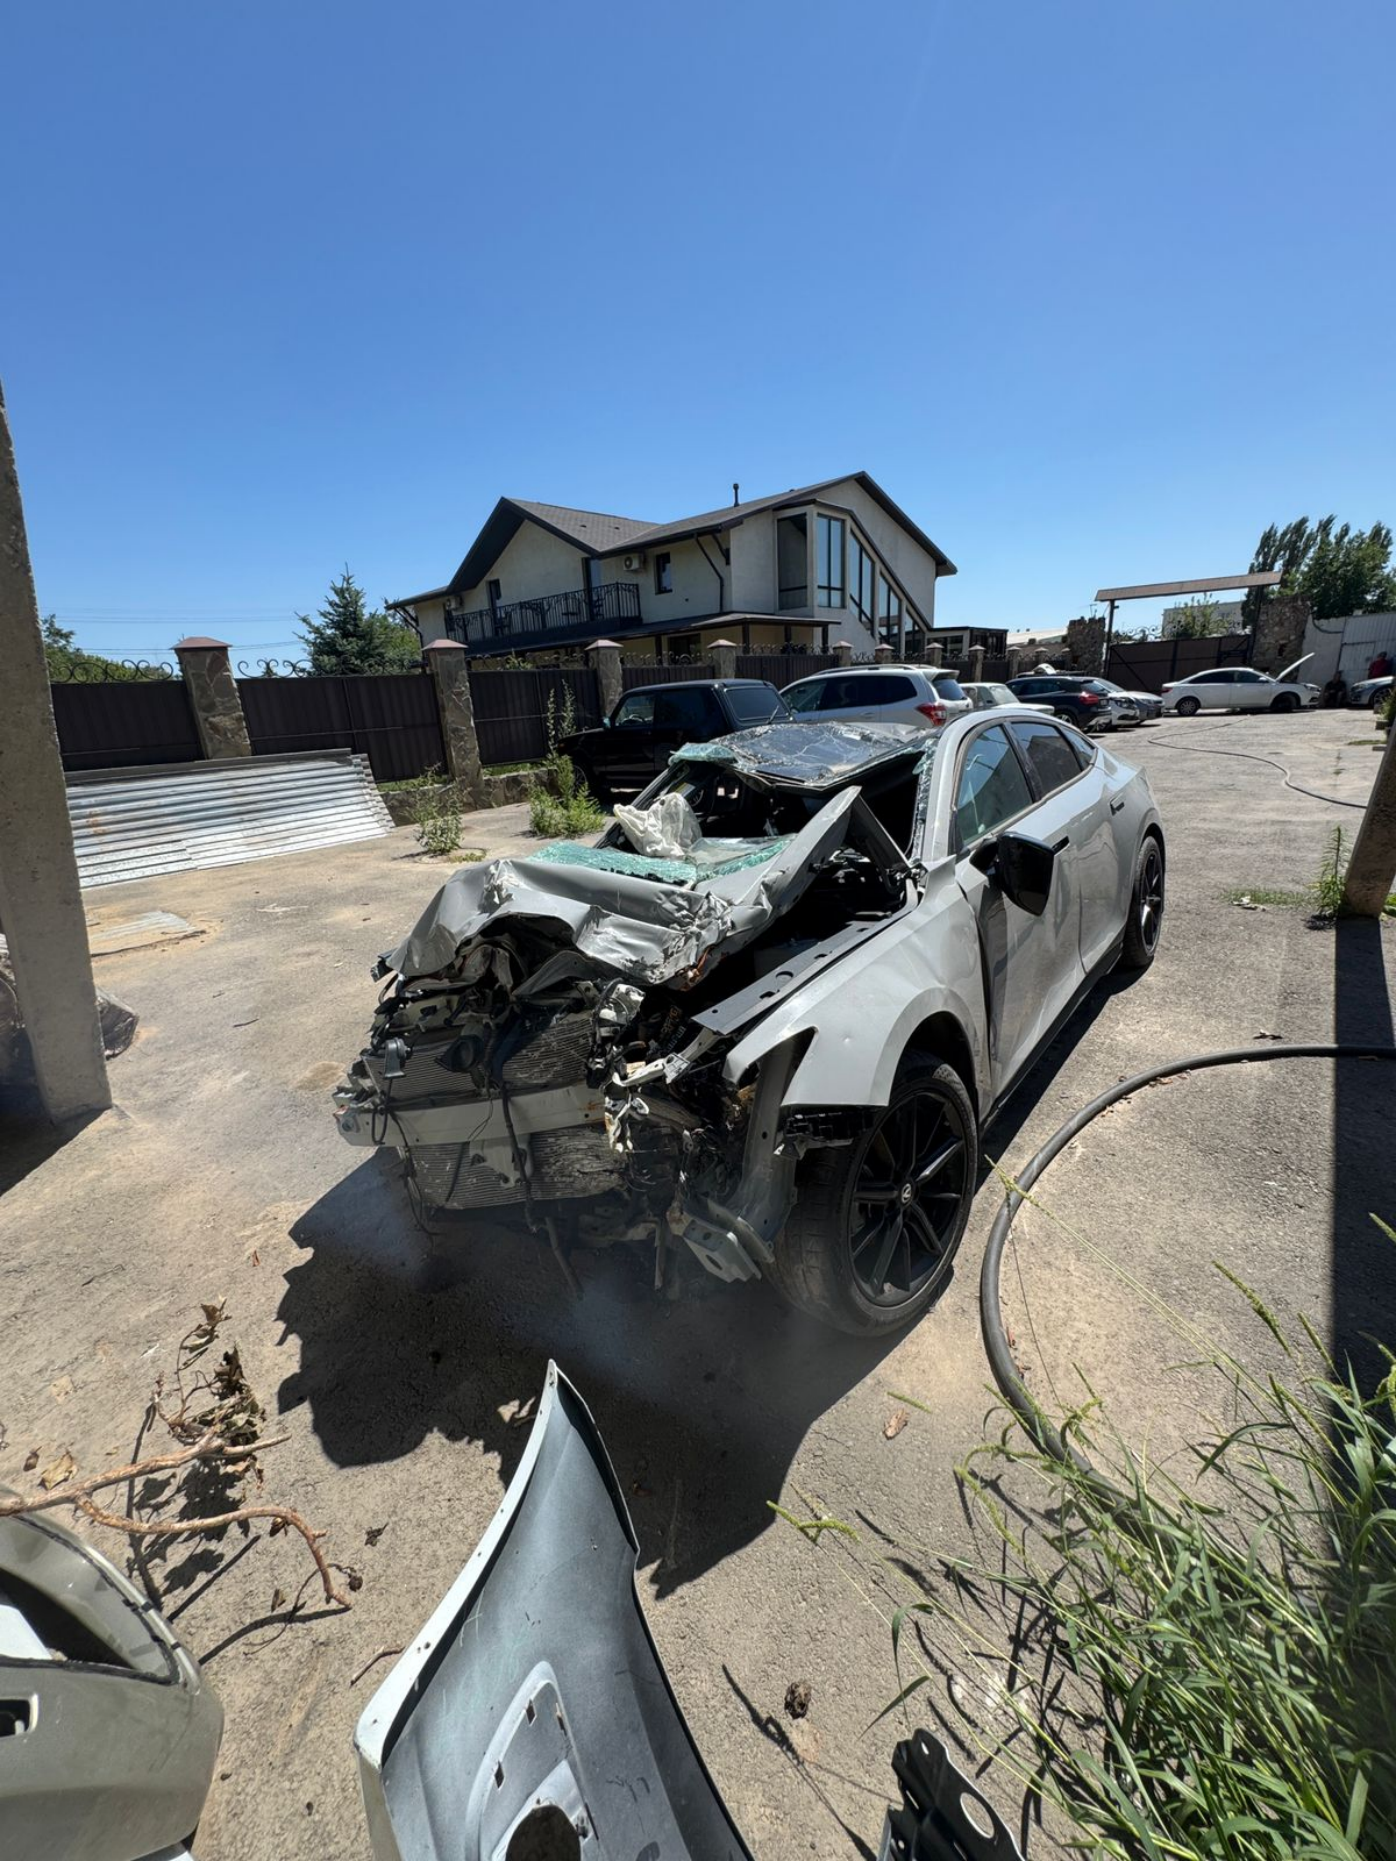
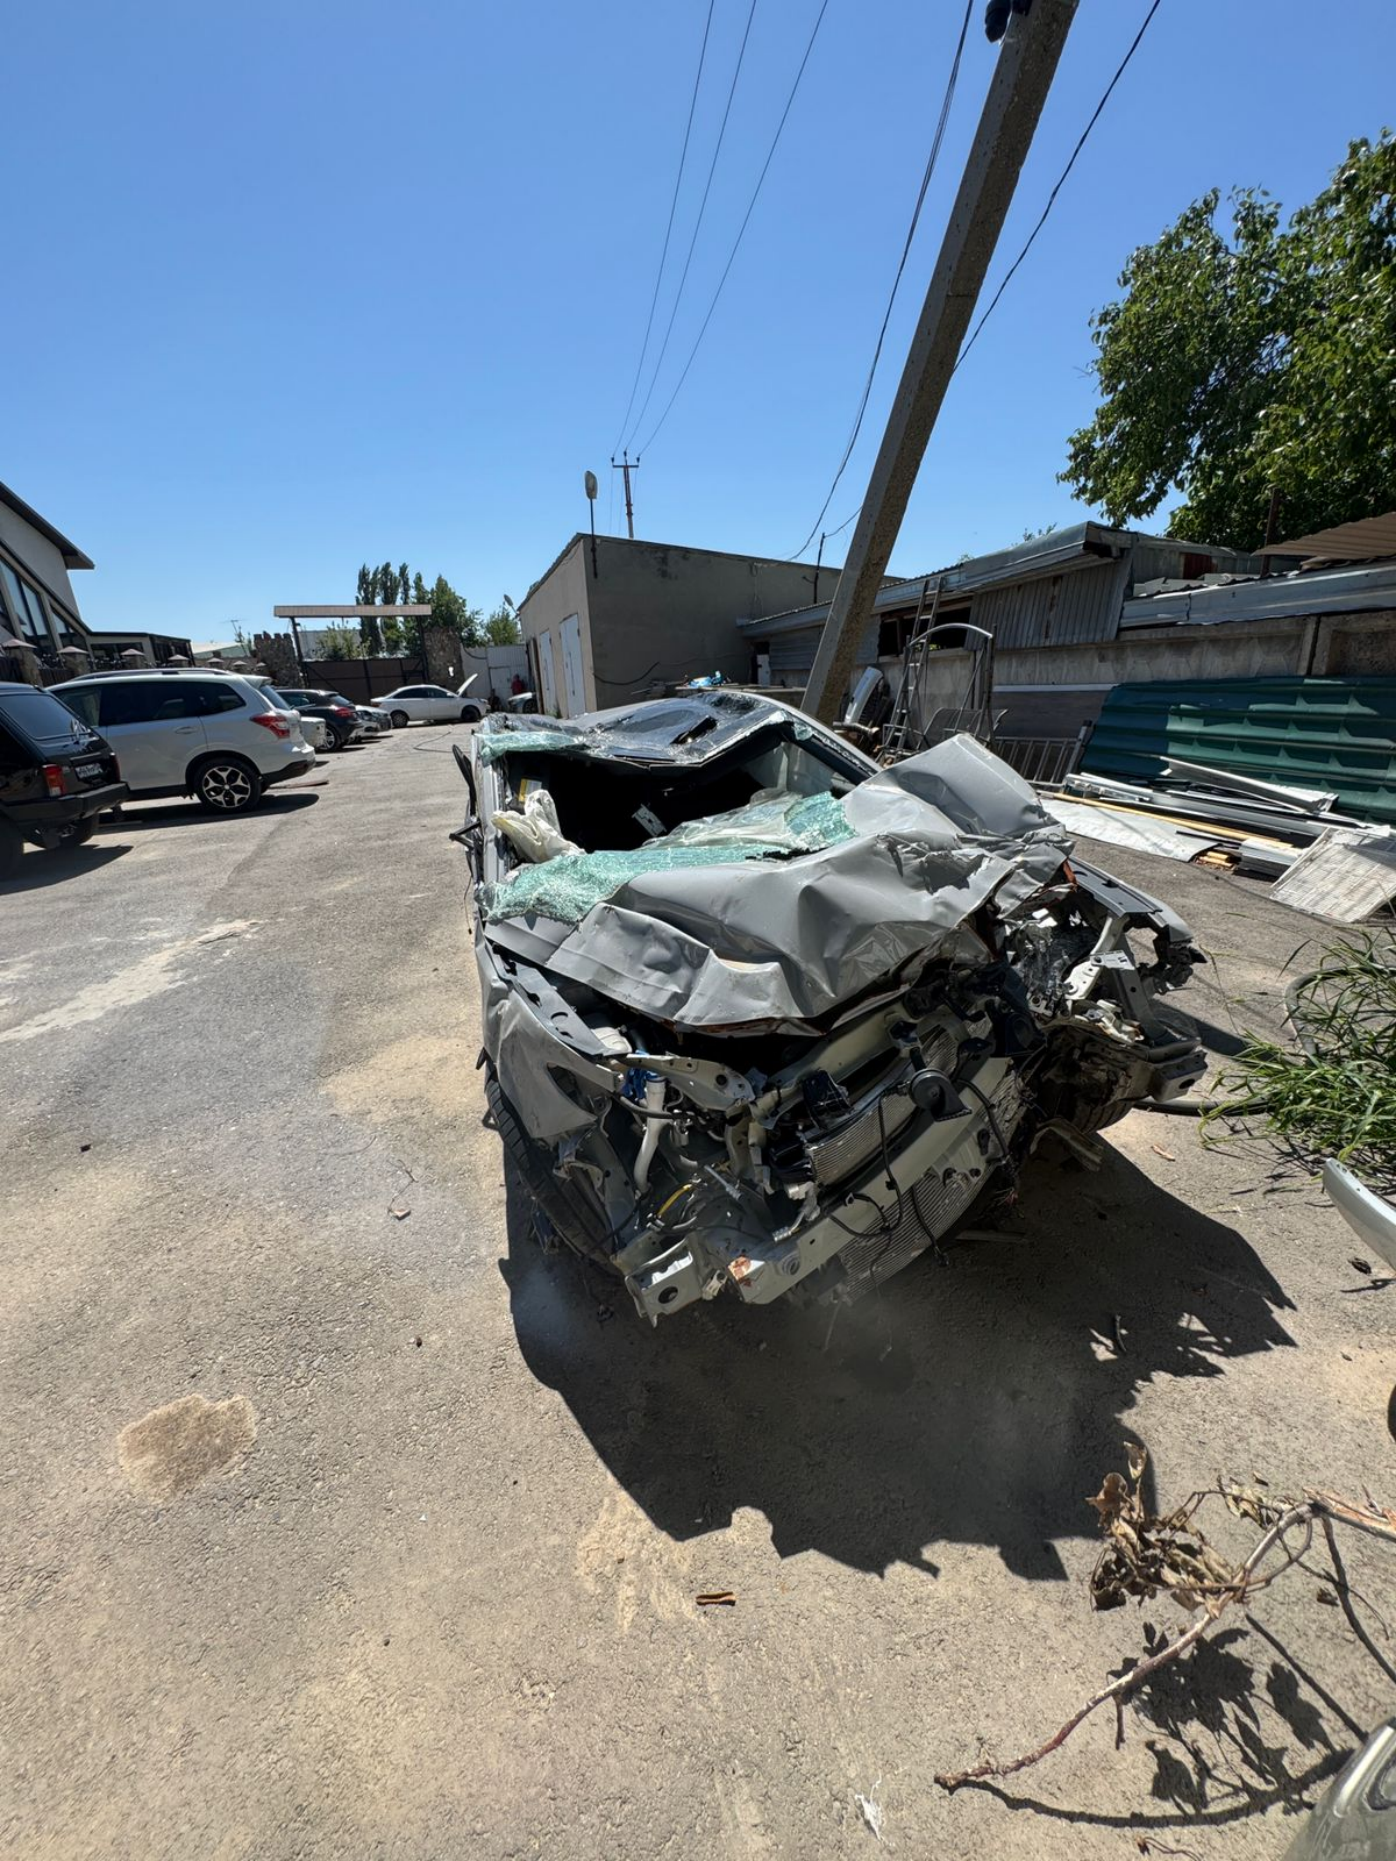
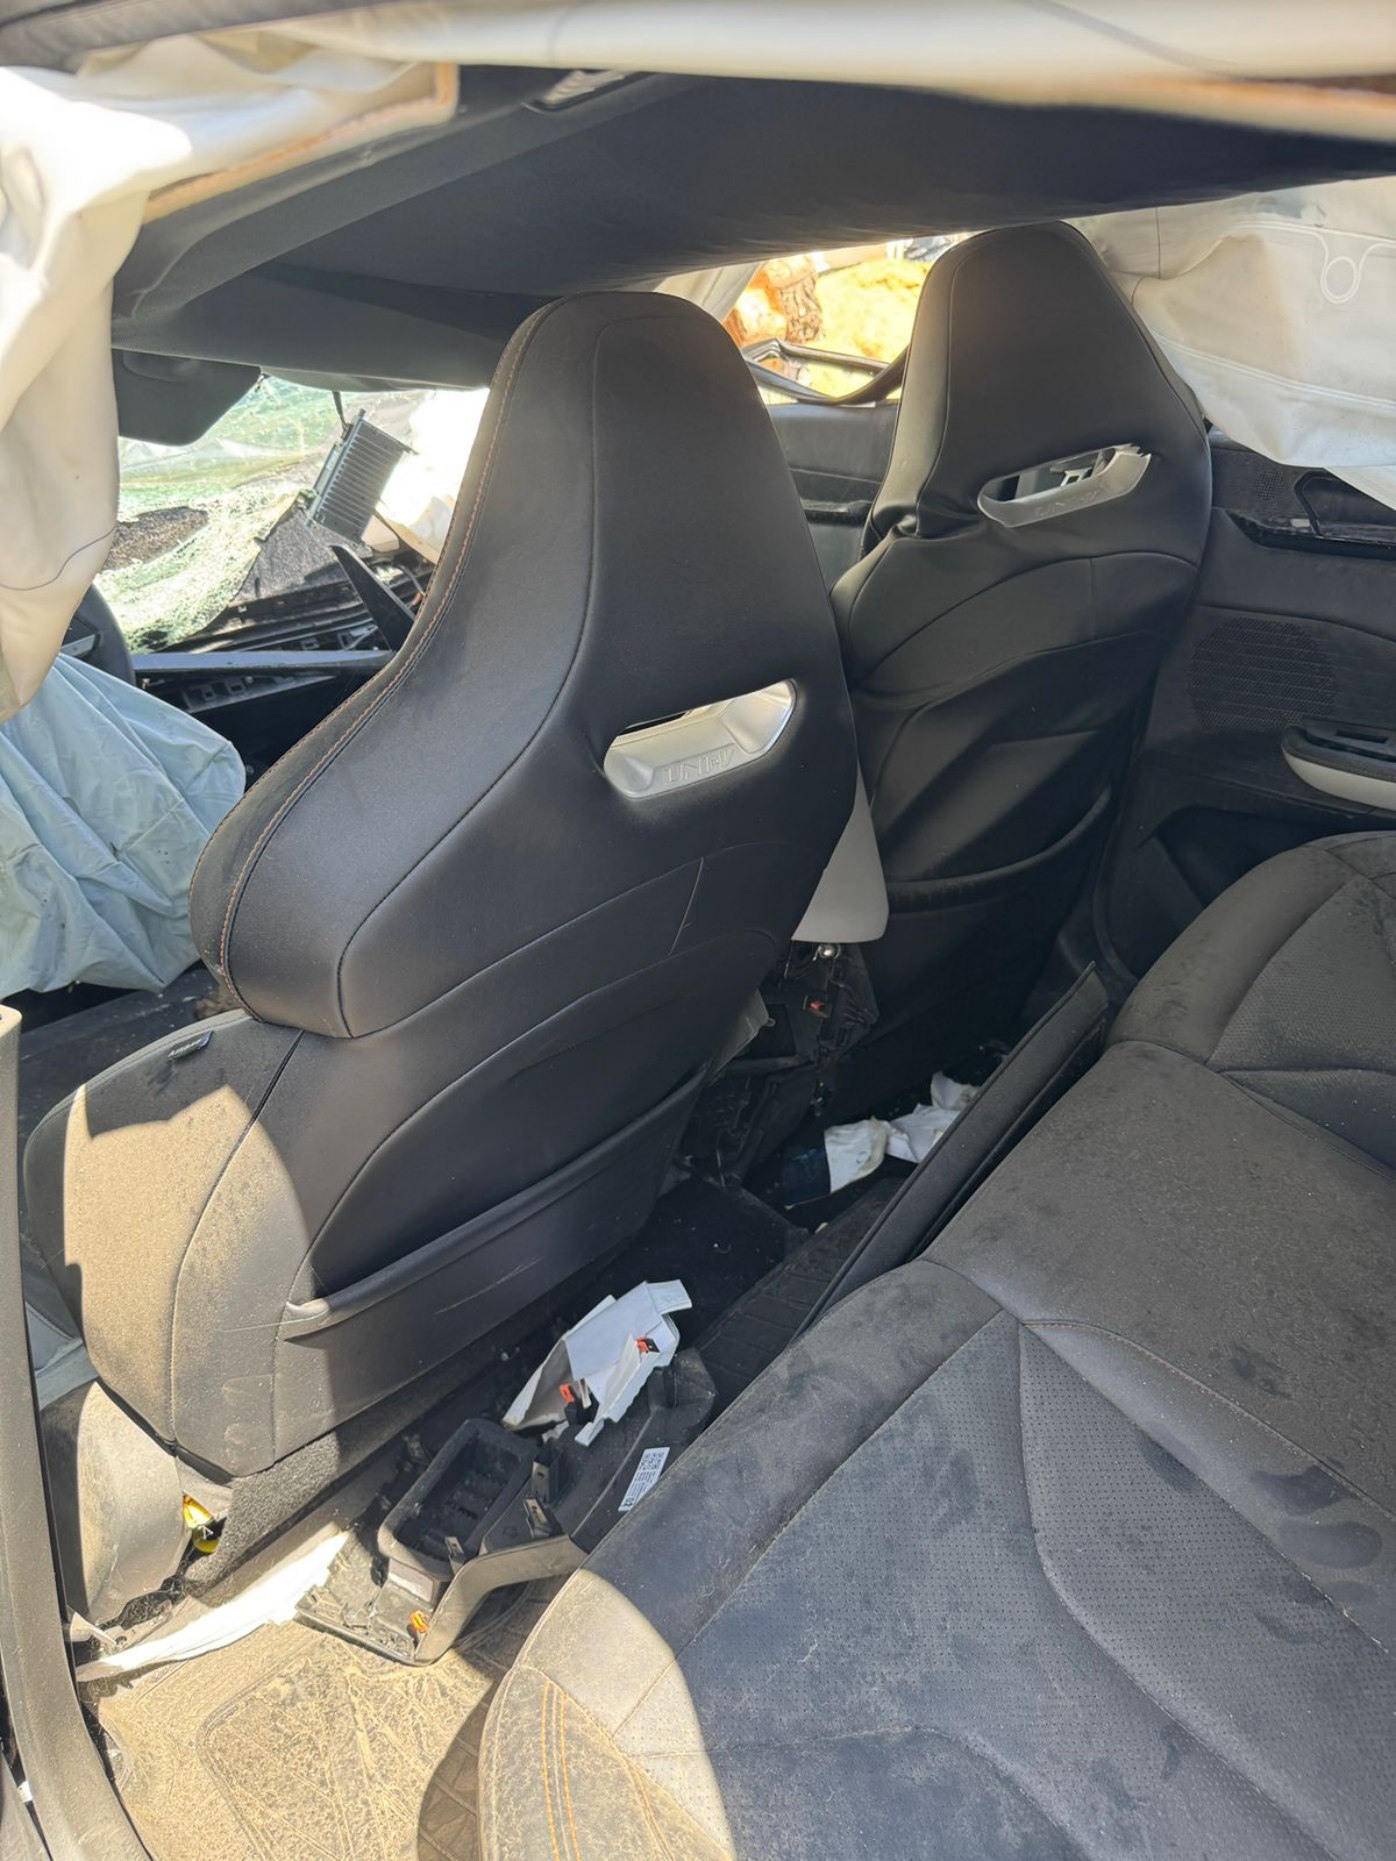
- 4. Внешнее и техническое состояние автомобиля:**
- На момент осмотра автомобиль имеет **значительные механические повреждения**, а именно:
- **Передняя часть:**

- Полностью разрушены: передний бампер, капот, фары, радиаторная панель, двигатель и его элементы, лобовое стекло.
    - Обширные повреждения силовой структуры кузова и стойки.

- **Боковая часть (правая):**
    - Вмятины и деформации передней и задней правых дверей.
    - Нарушена геометрия кузова.
  - **Крыша и остекление:**
    - Крыша деформирована по всей длине, элементы салона частично разорваны.

- Разбиты стёкла всех дверей, заднего и переднего стекла.
  - **Задняя часть:**
    - Разрушен задний бампер, повреждён багажный отсек.
    - Нарушена геометрия задней панели.

- **Салон:**
    - Подушки безопасности сработали.
    - Отмечается загрязнение, разрывы обивки, элементы отделки частично отсутствуют.
  - **Ходовая часть:**

- Нарушена геометрия кузова, возможно повреждение подвески и колесных элементов.
    - Левое заднее колесо отсутствует/сильно деформировано.

На основании визуального осмотра установлено, что автомобиль **находится в аварийном состоянии**, не пригоден к эксплуатации по прямому назначению, требует дорогостоящего ремонта либо списания как **тотально повреждённый**.
